ZÜRCHER DENKMALPFLEGE

4. BERICHT 1964/1965

Zürich 1969

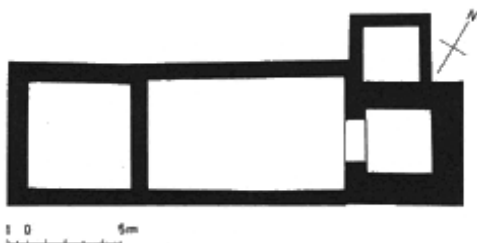
Bassersdorf. Reformierte Kirche. Grundriss der spätgotischen Kirche.

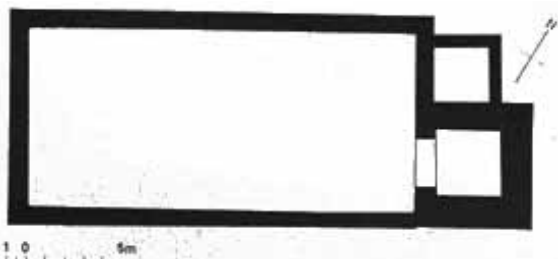
Bassersdorf. Reformierte Kirche. Grundriss der heutigen Kirche.

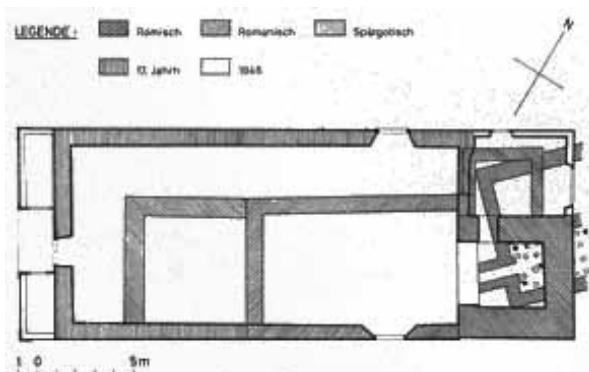
Bassersdorf. Reformierte Kirche. Bauetappenplan.

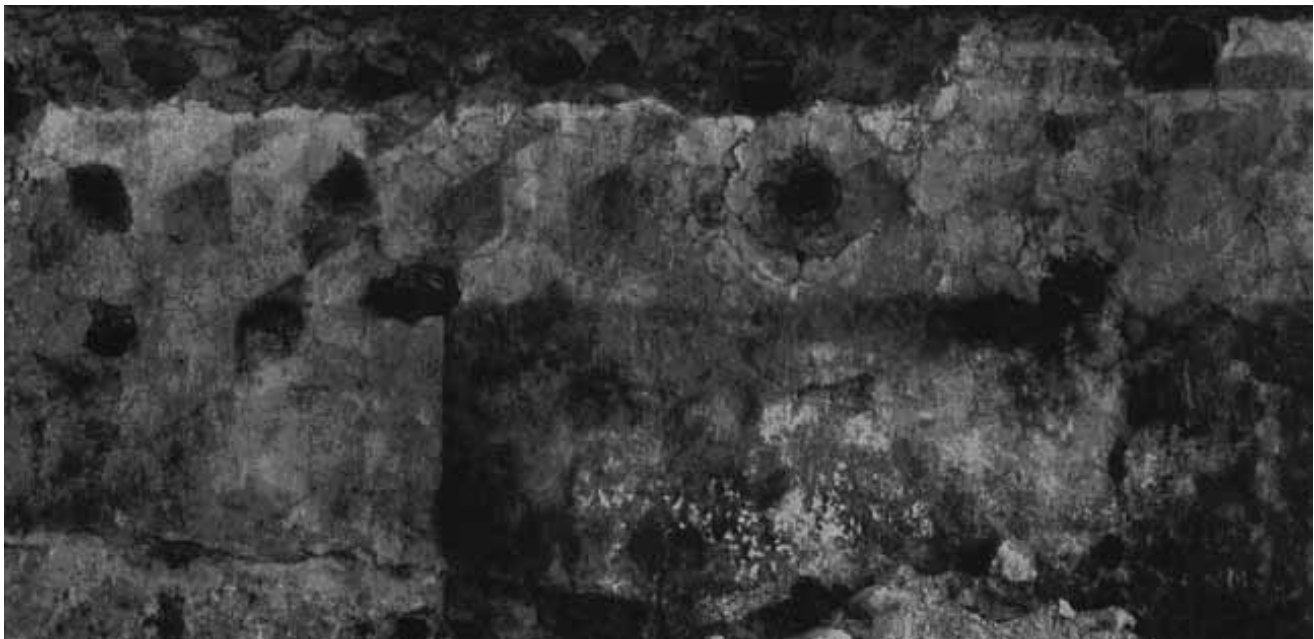
Bassersdorf. Reformierte Kirche. Südmauer des Kirchenschiffes mit Resten gotischer Sockelmalerei in Weiss und Grau (Schwarz); Wellenbandrest rechts oben orange. 1:20.

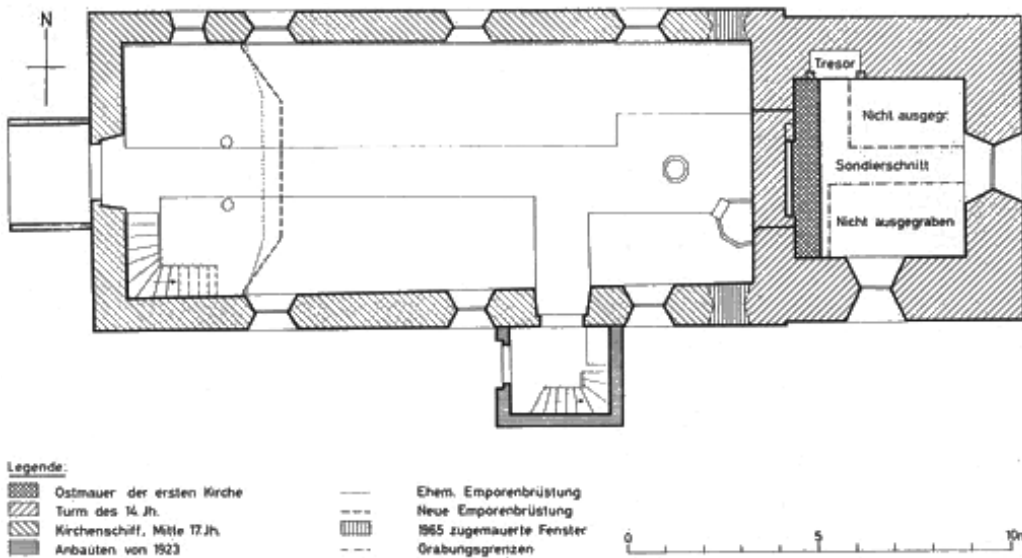
Buch am Irchel. Kirche. Grundriss mit Einzeichnung der Ostmauer der alten Kirche.

Der 1923 leider verrenovierte Turm dürfte unseres Erachtens kaum ins 12. Jahrhundert zurückreichen. Sein Gehabe macht viel eher den Eindruck, als sei dieser massige Bau im frühen 14. Jahrhundert entstanden. Diese Ansicht scheint

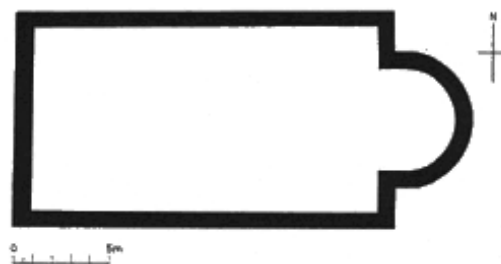
Elgg, Reformierte Kirche. Grundriss der hochmittelalterlich-romanischen Kirche.

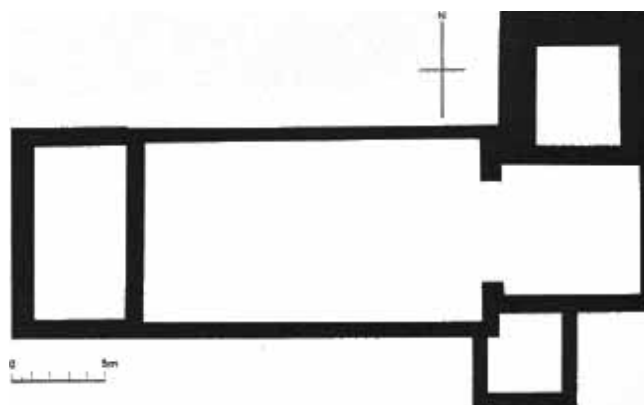
Elgg, Reformierte Kirche. Grundriss der hochgotischen Kirche.

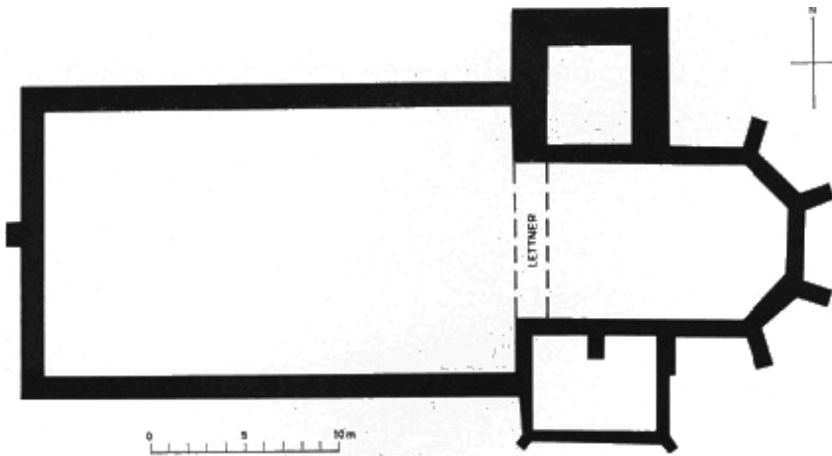
Elgg. Reformierte Kirche. Grundriss der Kirche von 1508–1518.

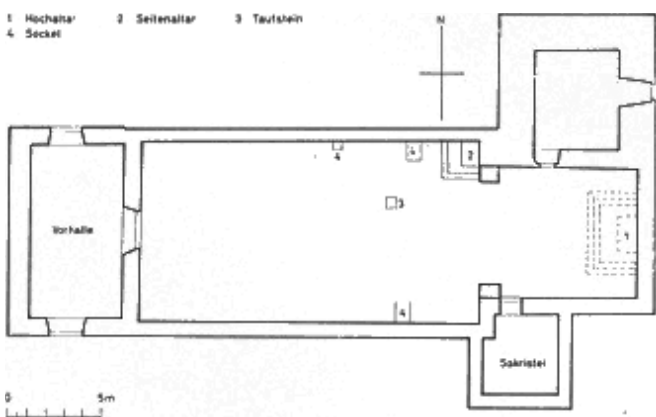
Elgg. Reformierte Kirche. Grundriss der hochgotischen Kirche mit Einzeichnung der Altäre.

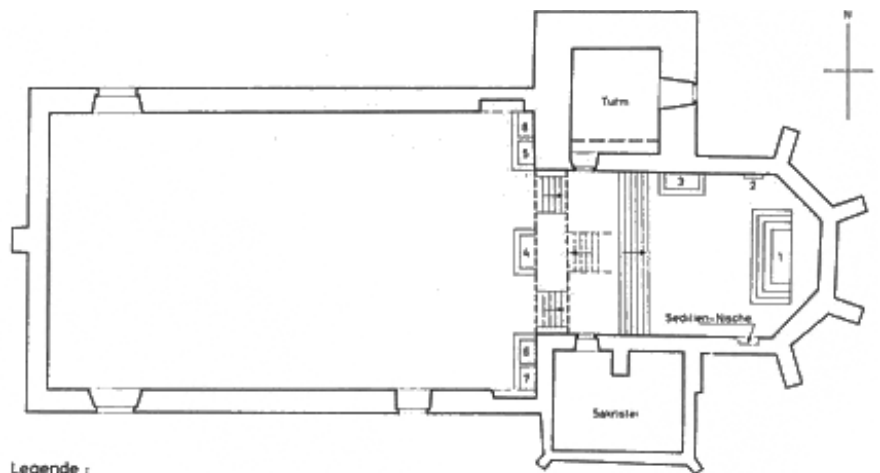
Elgg. Reformierte Kirche. Grundriss der spätgotischen Kirche mit Ein- zeichnung der Altäre.

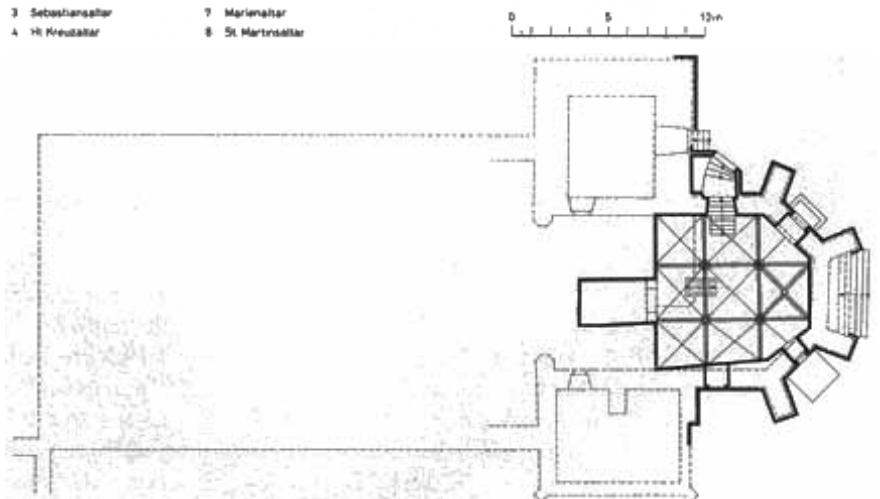
Elgg. Reformierte Kirche. Grundriss der Krypta und des restlichen Durchganges, vor der Restaurierung.

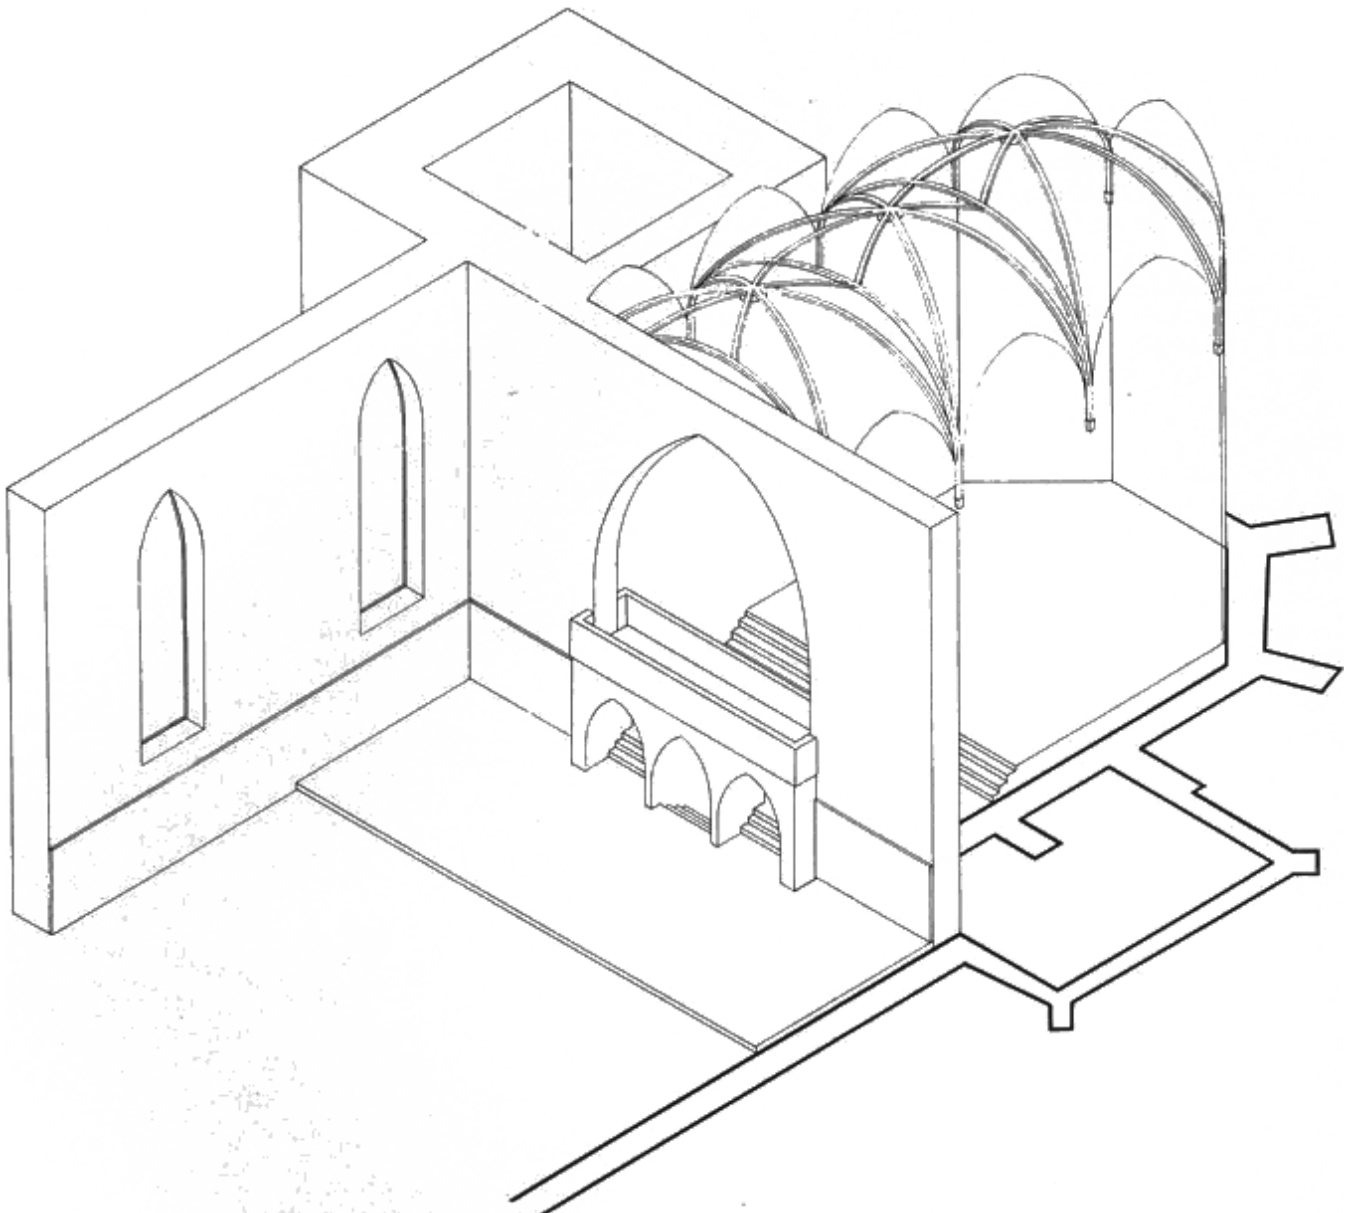
Elgg. Reformierte Kirche. Isometrischer Aufriss des Chores mit Rekonstruktionsversuch des Lettners, aber ohne Altäre.

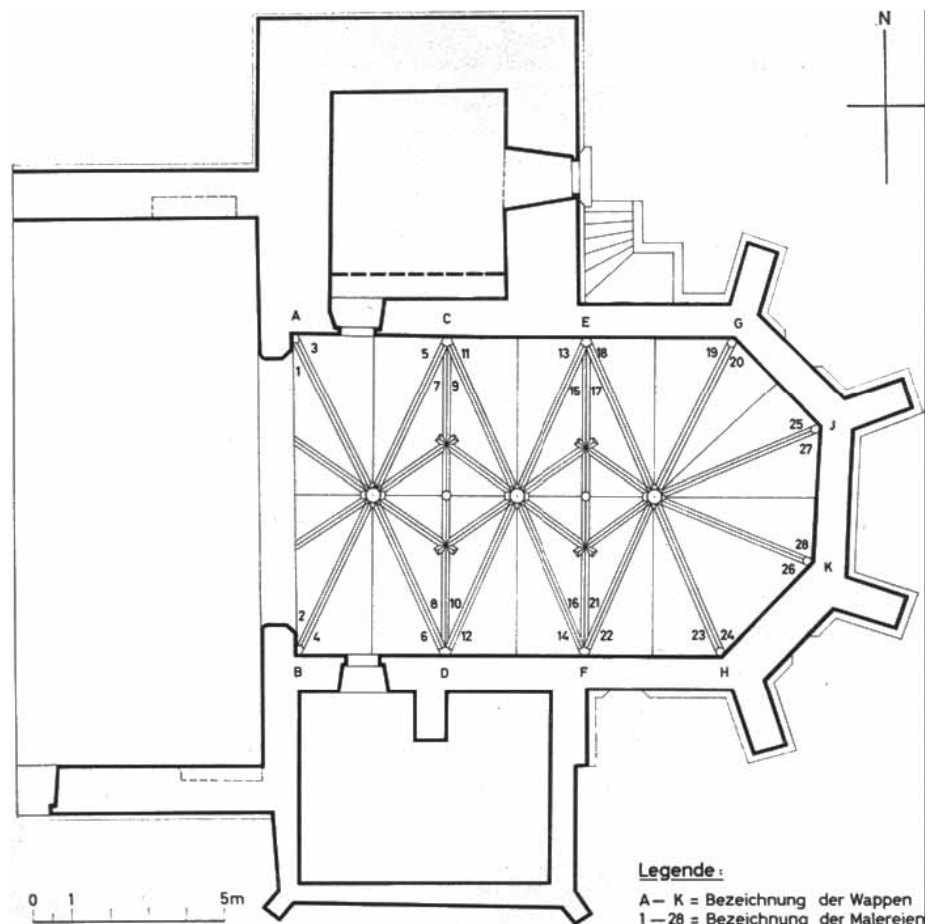
Elgg. Reformierte Kirche. Spätgotisches Chorgewölbe mit Bezeichnung der Malereimotive (Zahlen) und der Wappen auf den Rippenkonsolen (Buchstaben) (zu Seiten 51 und 55).

Der schönste Bauteil der Kirche von Elgg ist zweifellos der grossflächige und hochstrebende Chorraum mit dem mehrteiligen Netzgewölbe und den prächtigen Schlusssteinen. Leider kamen von seiner einstigen Ausstattung nur sehr geringe Überreste auf uns: ein paar wenig charakteristische Sandsteine des Lettners mit Bearbeitungsspuren, die nach dem im Jahre 1648/49 durchgeführten Abbruch des Lettners und Umbau des Chores als Bauteile in den damals neu konstruierten Vorlagen des Chorbogens Verwendung gefunden hatten und im Frühjahr 1964 wieder ausgebaut wurden; dann spärliche Reste des Wandtabernakels; eine Sitznische in der Südwand des Chores sowie vor allem die besonders am Chorgewölbe und an den Fensterleibungen grossenteils erhalten gebliebene Malerei; endlich gemalte Dekorationen neben und über den Türen zu Turm und Sakristei. Leider war der ganze Chor 1896 mit Ölfarbe ausgemalt worden. So «prangte» bis 1962 am Gewölbe ein blauer Himmel mit goldenen Sternen, und an den Wänden «klebten» reich dekorierte Teppiche. Die Entfernung dieser Ausmalung stellte höchste Ansprüche an die damit beauftragten Maler. Auf den Rippenkonsolen kamen nach der Reinigung die folgenden Wappen zum Vorschein:

- auf der Nordseite von West nach Ost: 1. Sulzer (?) (übermalt), 2. Elgg (Original), 3. Sulzer (?) (übermalt), 4. unkenntlich, 5. Zürich;

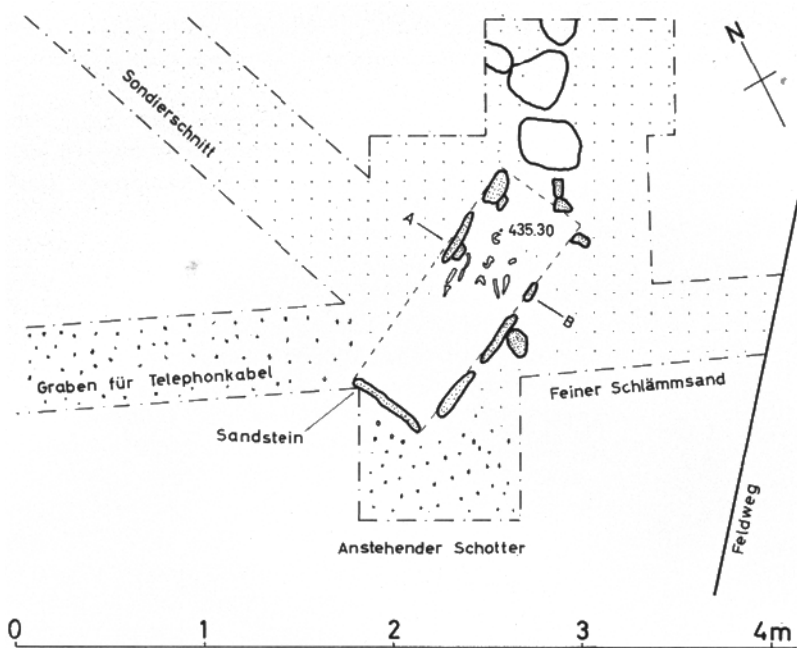
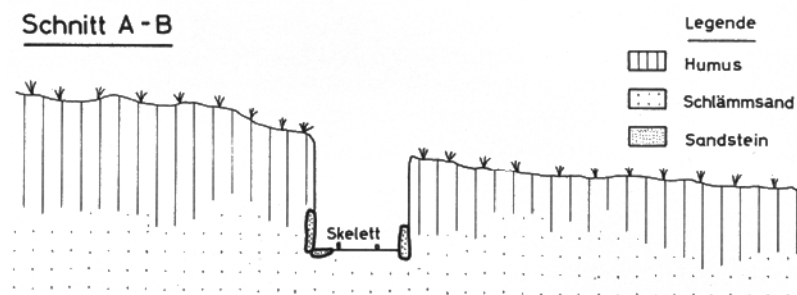
Otelfingen. Steinhof. Situation des Steinkistengraves und Schnittzeichnung A-B (zu Seite 81).

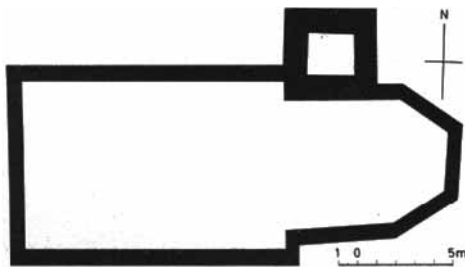
Schöfflisdorf. Reformierte Kirche. Grundriss der Kirche von 1706.

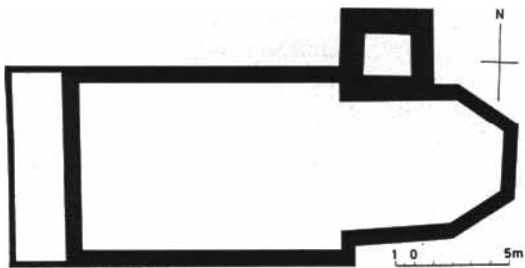
Schöfflisdorf. Reformierte Kirche. Grundriss der heutigen Kirche.

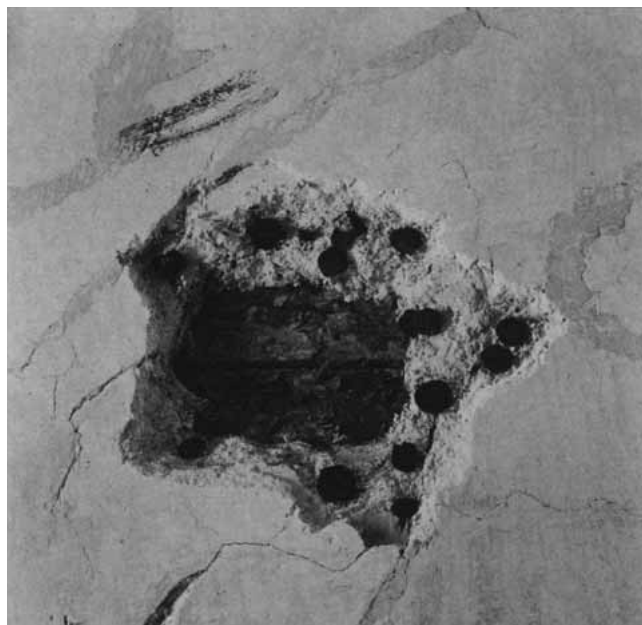
Predigerkirche. Verankerung des Stuckes an der Holz-Tonnendecke mit grossköpfigen Nägeln. Rund um die blossgelegte Stelle alt ausgeflickte Risse.

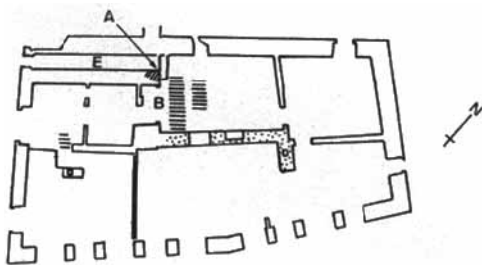
Zwingliplatz 6. Grundriss des Kellergeschosses. Skizze nach Plänen des Technischen Arbeitsdienstes, etwa 1:400.
